Flensburg
Sanierungsgebiet Südstadt Bahnhofsumfeld
Baufeld W1, M3

Beratende Ingenieurleistungen Boden
im Zuge
der Bauleitplanung

Ergebnisse der
Untergrunderkundungen

Hamburg, den 03.02.2015

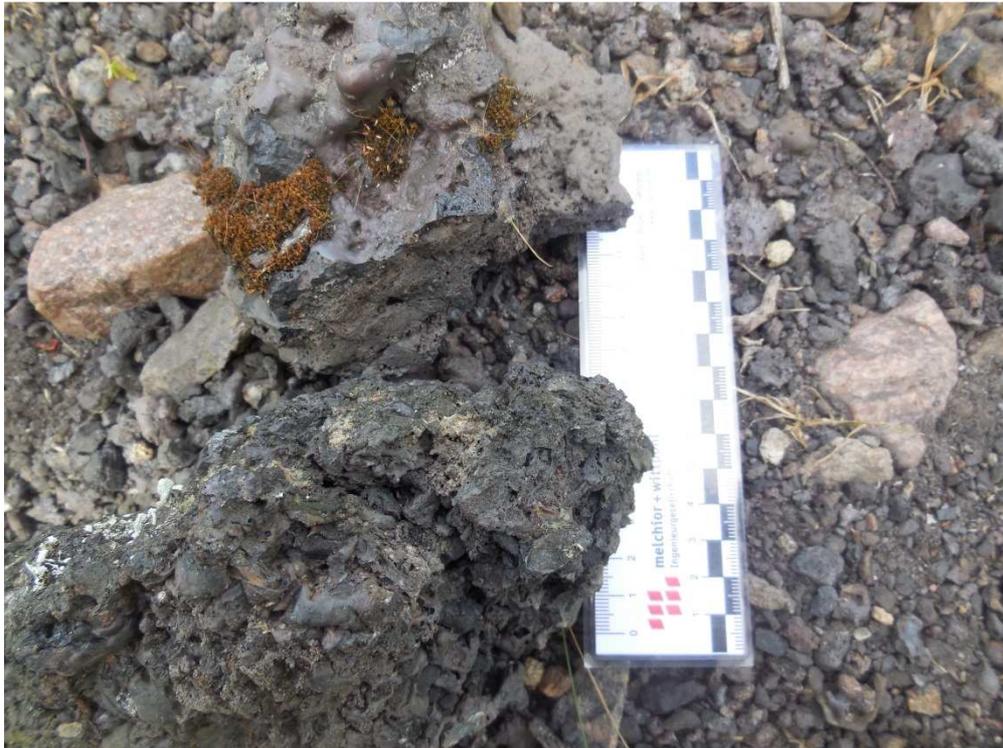
Bild 11: Grob verbackene und fein verstreute Schlacken auf der Geländeoberfläche

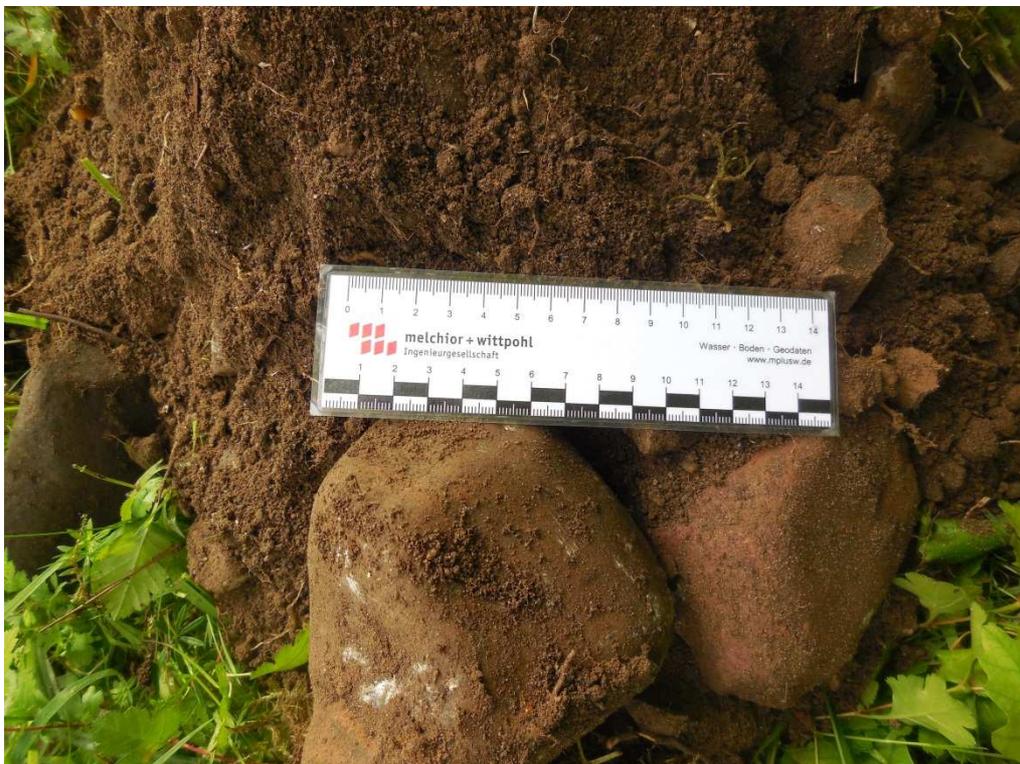
In den Aufschlüssen KB6 und B5 standen in den oberen Bereichen zunächst bindige Schichten an, die durchsetzt von Kiesen und Steinen waren. Darunter folgten, wie in den anderen Aufschlüssen dieser Fläche, sehr steinreiche sandige Böden oder Kiese, vgl. Bild 12. Die sandig-kiesigen Schichten enthielten überwiegend schluffige Nebenbestandteile. Wegen der sandig-kiesigen Böden traten häufig Kernverluste auf. Die Bohrarbeiten waren überwiegend leicht, der Untergrund wenig verdichtet. Schwer zu bohren war es vor allem dann, wenn sich Steine vor oder in dem Bohrgestänge festgesetzt hatten.

Bild 12: Steine in den Schichten, hier beispielhaft Bohrung KB5A

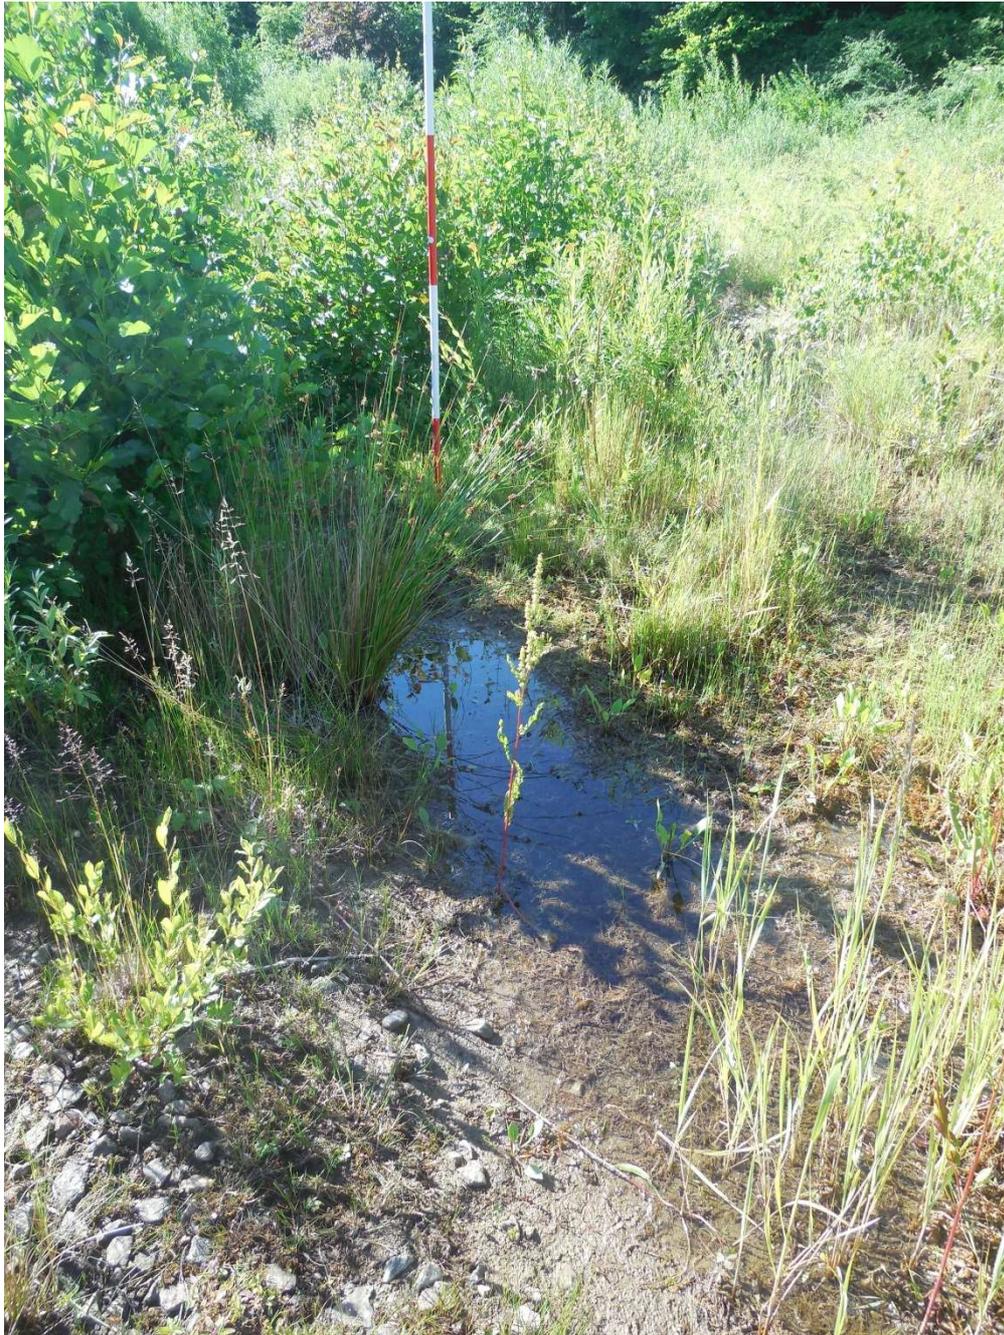
Bild 13: Vernässte Bereiche auf der Geländeoberfläche im Umfeld von KB7 und KB8
