Flensburg
Sanierungsgebiet Südstadt Bahnhofsumfeld
Baufeld W1, M3

Beratende Ingenieurleistungen Boden
im Zuge
der Bauleitplanung

Ergebnisse der
Untergrunderkundungen

Hamburg, den 03.02.2015

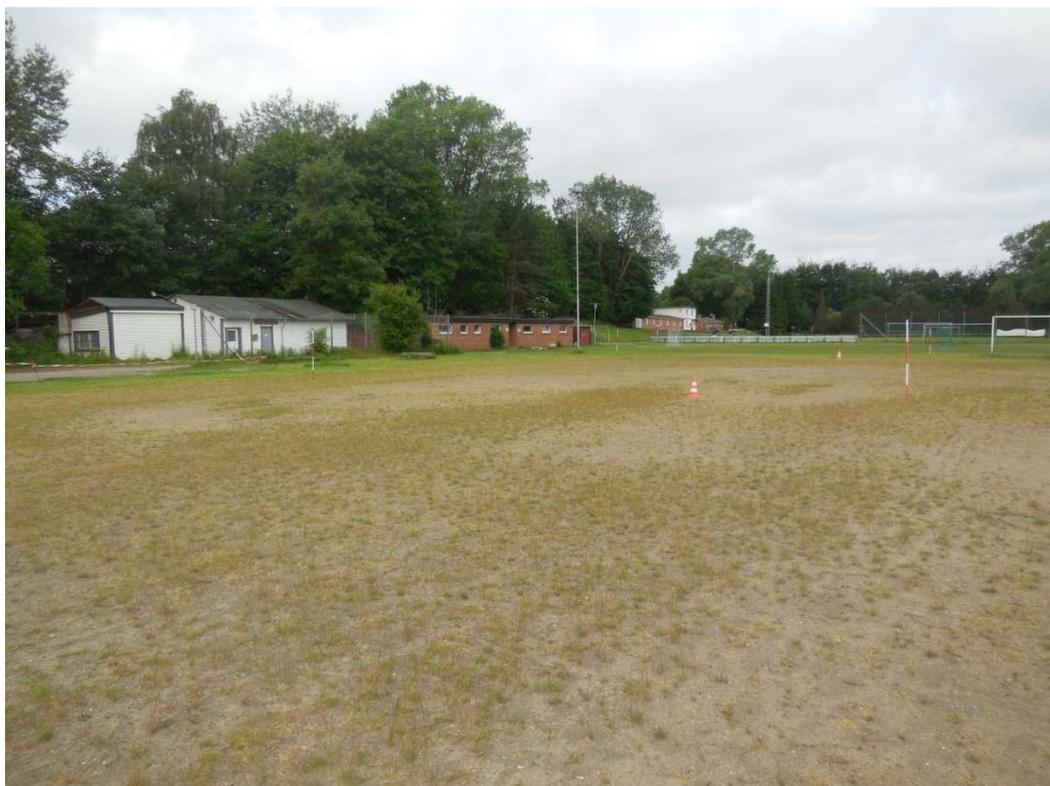
Die Oberflächen des Sport- und Bolzplatzes unterscheiden sich grundlegend. Während der Sportplatz eine geschlossene Rasendecke aufweist, vgl. Bild 5. Ist der Bewuchs im Bereich des Bolzplatzes stellenweise sehr schütter und der steinreiche mit Ziegelresten versehene Boden steht offen, vgl. Bilder 3 und 4. Der grasbewachsene Sportplatz weist flächig eine 30 cm mächtige humose Oberbodenschicht auf.

Bild 3: Blick von SO nach NW, Bolzplatz, im Hintergrund der Sportplatz, Fläche EB3

Im Bereich des Bolzplatzes (südlicher Sportplatzbereich) fehlen humose Oberböden (vgl. Bild 3). Es stehen hier keine Böden zur Verfügung, die zur Wiederverwertung geeignet oder zu empfehlen sind. Hier sind ein Bodenaustausch im oberen Meter und die Herstellung entsprechender Bodenschichten durch die Anlieferung von geeigneten Unterböden und humosen Oberböden zu empfehlen.

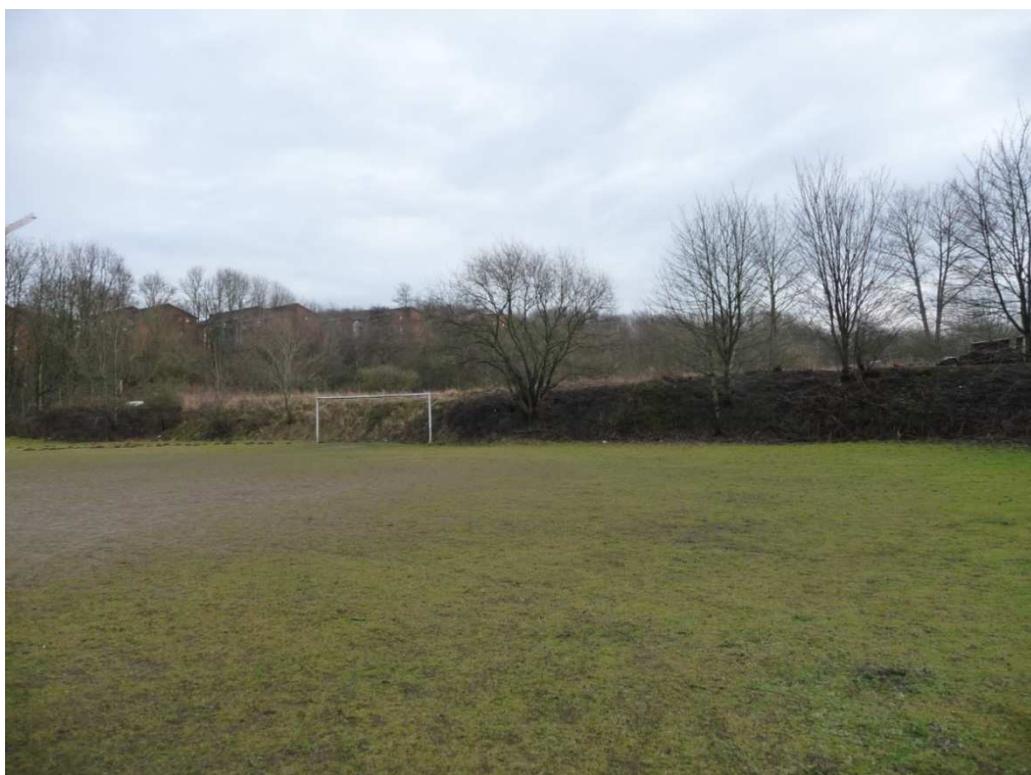
Der Sport- und Bolzplatz wird von Böschungen eingerahmt, vgl. Bild 4. Nach Nordosten fällt das Gelände zum Bahngraben hin ab. Nach Südwesten und Südosten hin steigt das Gelände um ca. 3 m an.

Bild 4: Blick von NW nach SO, Bolzplatz, im Hintergrund SO-Böschung zum Flurstück 82

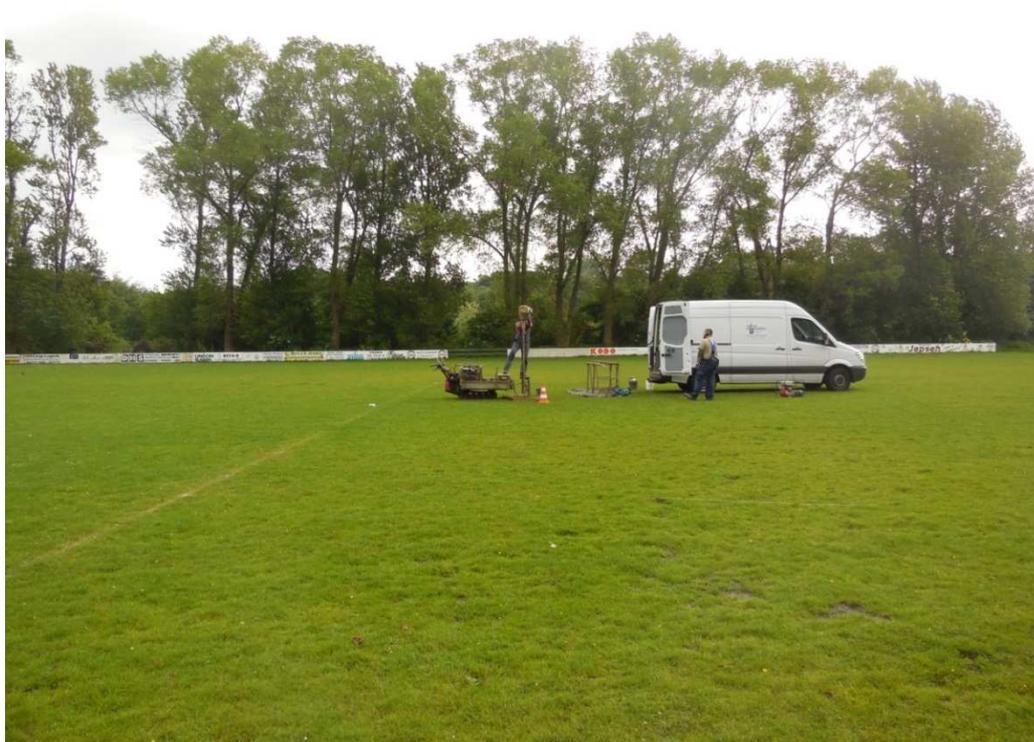
Bild 5: Blick von Südwest nach Nordost über den Sportplatz mit dem Ansatzpunkt B1, im Hintergrund ist der Baumbestand zu erkennen

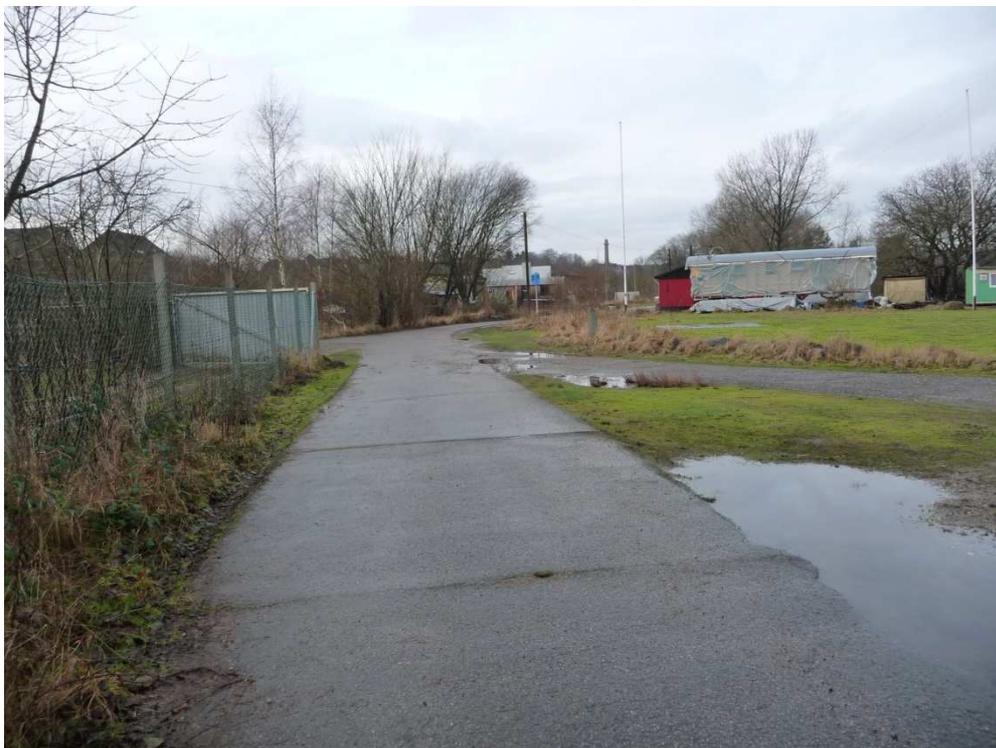
Auf dem Flurstück befindet sich ein an der Zufahrtsstraße gelegenes Gebäude (Mühlendamm 19), das genutzt wird, vgl. hierzu das Bild 6 und den Lageplan der Anlage 3.1. Die Grundstücksfläche liegt überwiegend brach und weist eine dichte Gras und Krautschicht auf. Die zur Zufahrtsstraße hin gelegenen Flächen sind teilweise mit Bauwagen bestanden.

Bild 6: Blick von Südost nach Nordwest entlang der Zufahrtsstraße, rechterhand Flurstück 82 mit Bauwagen und Gebäude im Hintergrund

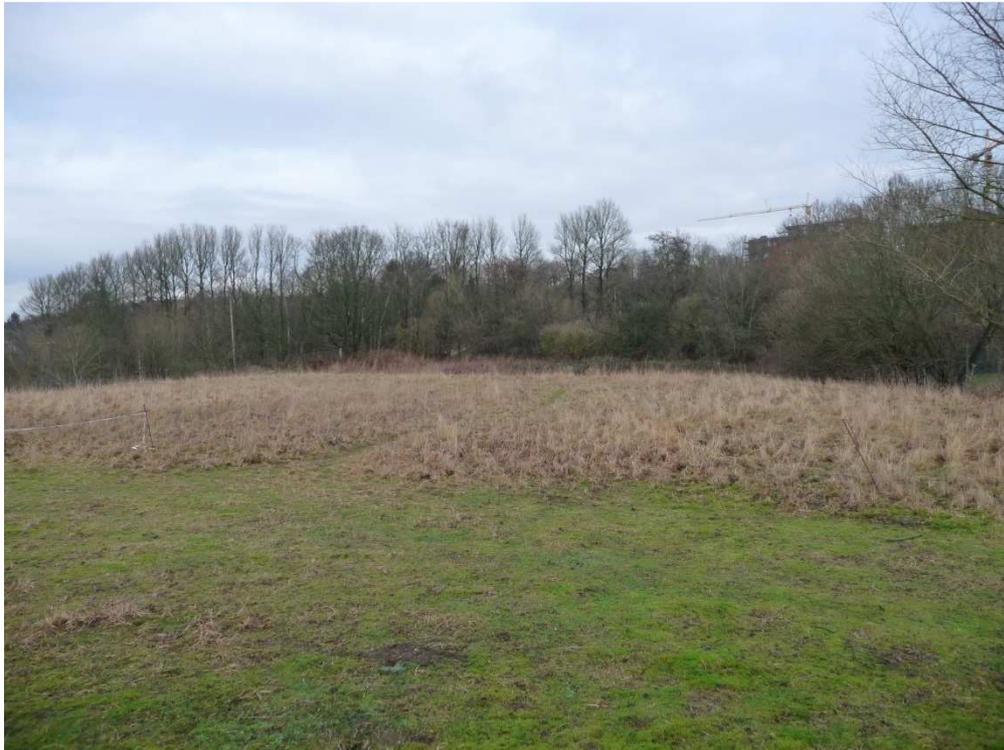
Bild 7: Blick von Südwest nach Nordost über den brachliegenden Teil des Flurstücks, der unterschiedliche Bewuchs zeigt die Grenze der Nutzung an

Im Hintergrund des Bildes 7 verläuft im Bereich des Baumbestandes der Gleisbach in süd-südöstlicher nord-nordwestlicher Richtung. Zum Gleisbach hin weist das Gelände eine steile Böschung auf.

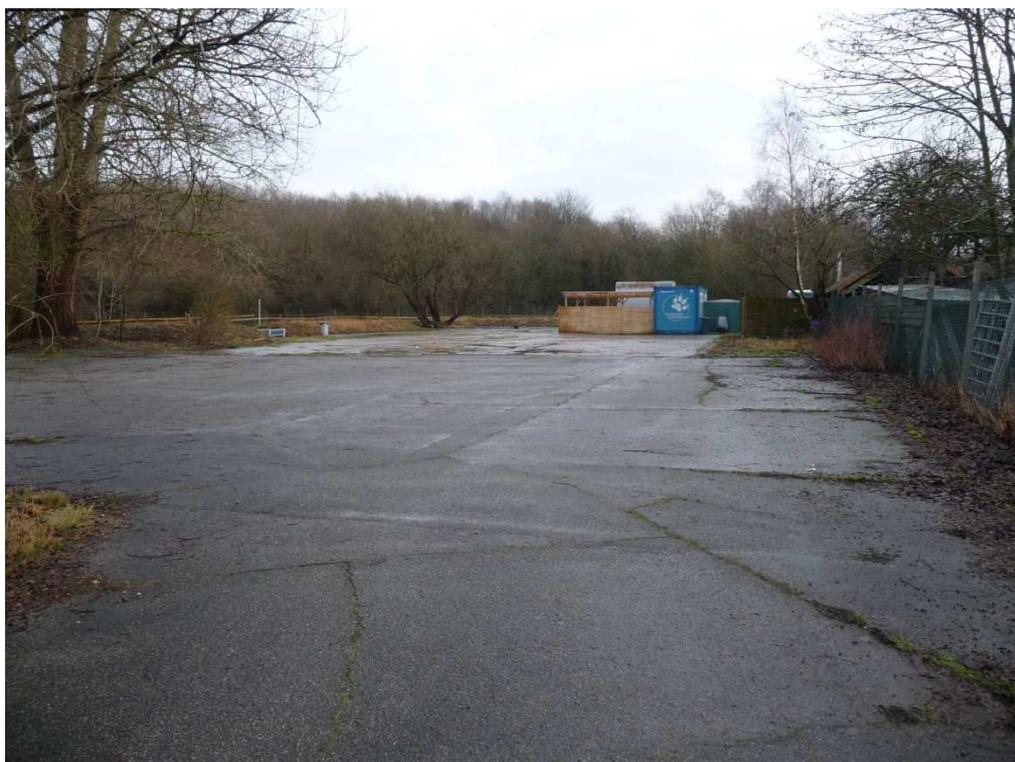
Das Flurstück teilt sich in eine westliche befestigte Fläche (vgl. Bild 8) und eine östliche unbefestigte Fläche. Das Grundstück wird von einem Hundesportverein genutzt. Im Bild 8 liegt der unbefestigte Grundstücksteil am linken Bildrand hinter dem Baum.

Bild 8: Blick von Nordwest nach Südost über den befestigten Teil des Flurstücks

Im Hintergrund des Bildes, im Bereich des Baumbestandes verläuft der Gleisbach, der an das Grundstück an der Ostseite angrenzt. Zum Gleisbach hin weist das Gelände eine Böschung auf.

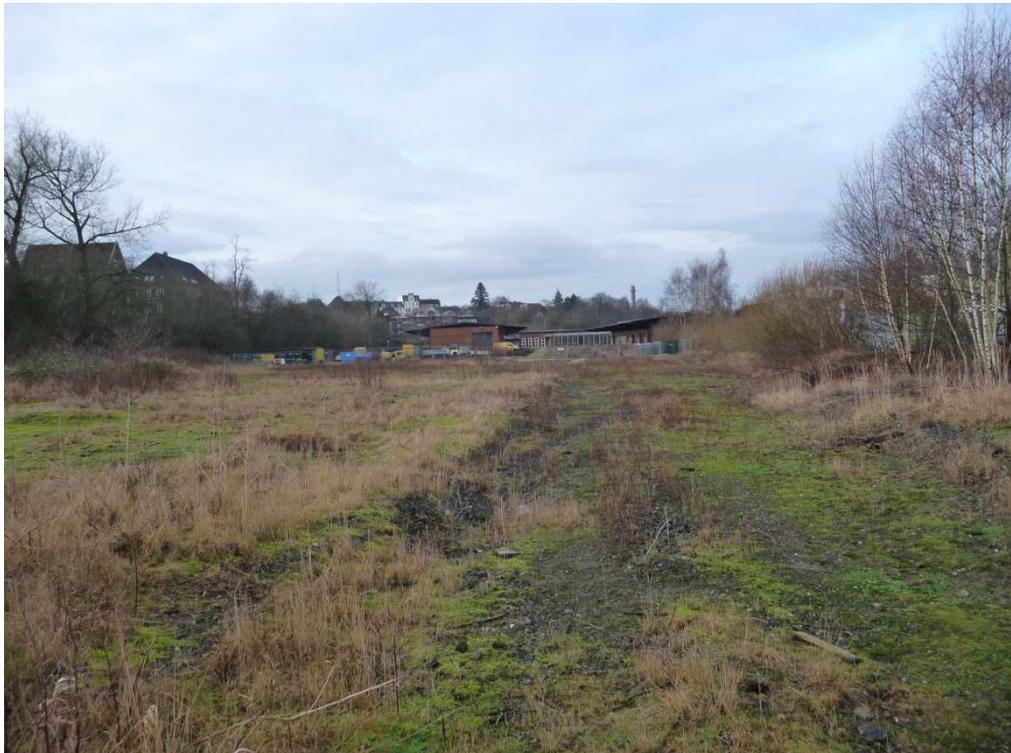
Auf den Flurstücken lagen früher die Gleise, die zu den ehemaligen Verladerampen und Lager- und Umschlagsschuppen führten, vgl. hierzu das Bild 9. Die Flächen liegen mit Ausnahme der im Norden neu gestalteten und gewerblich genutzten ehemaligen Lager- und Umschlagsschuppen brach. Die Schienen und Schwellen wurden zurückgebaut. Die Schotter der ehemaligen Gleisbetten sind noch vorhanden. Die ehemaligen Gleisflächen sind unterschiedlich stark bewachsen.

Bild 9: Blick von Südost nach Nordwest über den brachliegenden ehemaligen Gleisbereich, im Hintergrund die ehemaligen Lager- und Umschlagsschuppen

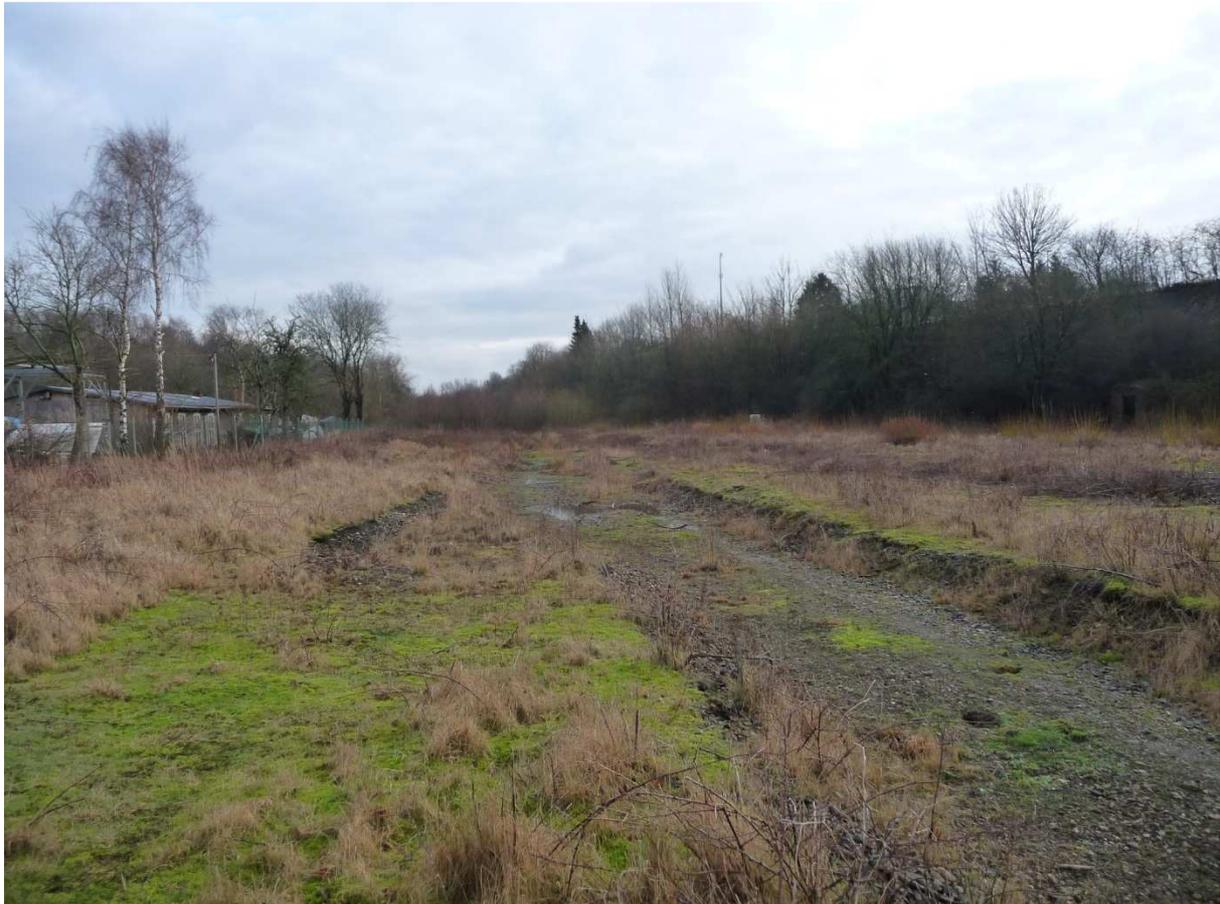
Bild 10: Blick von Nordwest nach Südost über den brachliegenden Teil des Flurstücks, das Gebäude linker Hand liegt auf dem Flurstück77

Rechts im Hintergrund des Bildes 10 sieht man den Bahndamm mit den deutlich höher liegenden in Betrieb befindlichen Gleisen der Fernbahnverbindung von Flensburg.
