Stadt Flensburg
Fachbereich Entwicklung und Innovation

Flensburg Sanierungsgebiet Südstadt Bahnhofsumfeld Beratende Ingenieurleistungen Boden Lageplan Flurstück 83 Altuntersuchungen + Untersuchungen Juni 2014	Anlage 4.1
--	--------------------------

Projekt Nr.: 13-027	Maßstab: 1:750	Gezeichnet: K
Zeichnung Nr.: K-L-02_04	Datum: 23.10.2014	Bearbeitet: C
Datei: K-L-02_05.dwg	Blattgröße: 525 x 297	Geprüft: C

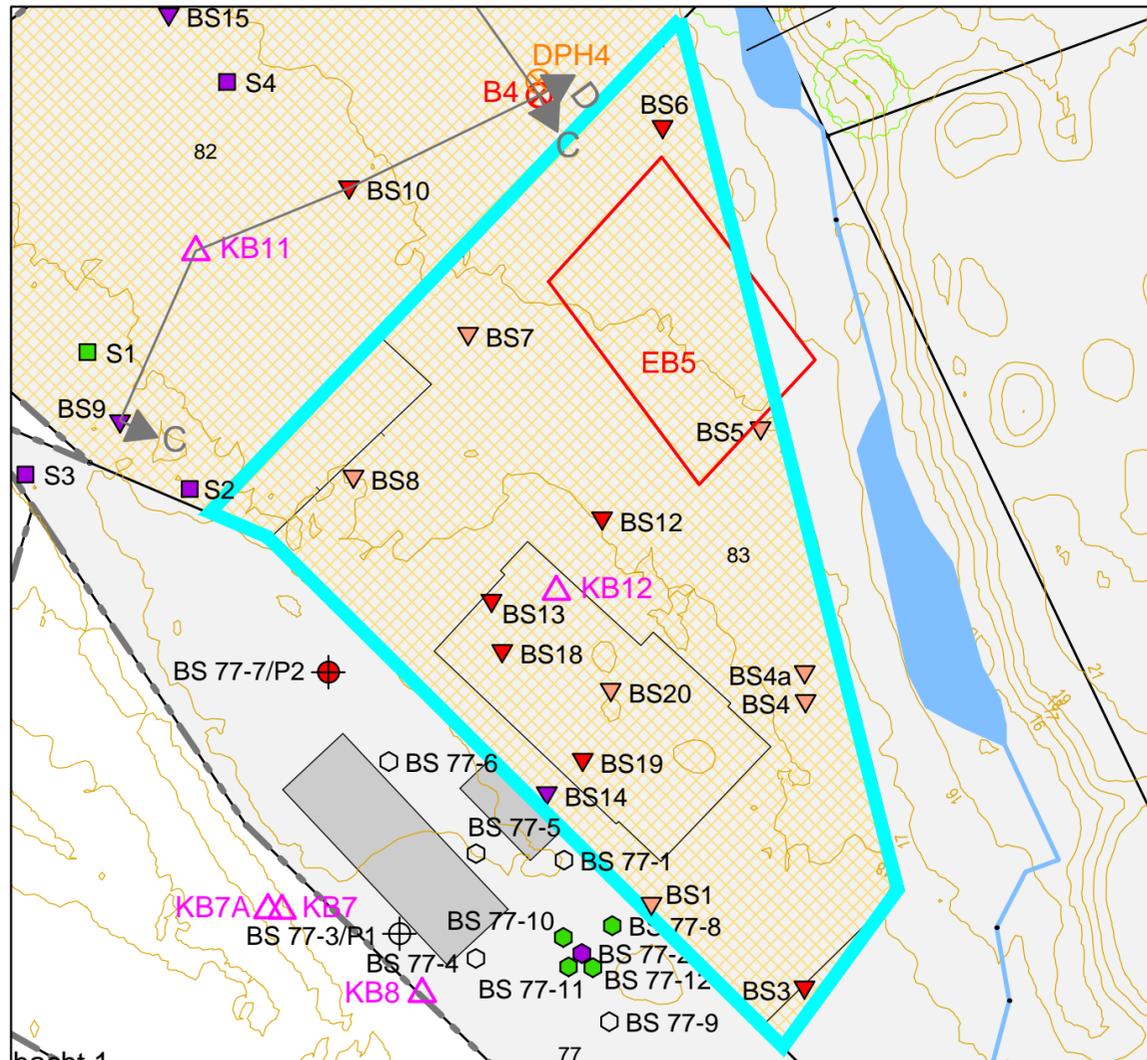
- S7 Kleinrammbohrung (Dr. Köhler & Dr. Pommering 2005)
- ▽ BS15 Kleinrammbohrung (GSU, 1991)
- △ BS23 Kleinrammbohrung (IGU, 1999)
- ▷ BS24 Kleinrammbohrung (IGU, 2000)
- BS 77-1 Kleinrammbohrung (IGU, 2009)
- ◇ BS 003/1 Kleinrammbohrung (IPP, 2001)
- RKS4 Rammkernsondierung (IPP, 2001)
- ⊖ P8 Grundwassermessstelle (Dr. Köhler & Dr. Pommering 2005)
- ⊕ BS 77-3/P1 Grundwassermessstelle (IGU, 2009)
- Oberflächenmischprobe nach BBodSchV (Unterschreitung Prüfwert BBodSchV)
- Flurstück 83
- Höhenlinien
- Fläche Industrie / Gewerbe
- Wohngebäude
- Gewerbliches Gebäude
- Öffentliches Gebäude
- Grundwassergleichen 2012
- Schnittführung
Schnitt C-C, siehe Anlage 3.4

- B1 Kleinbohrung Baugrund
- DPH1 Schwere Rammsondierung
- KB1 Kleinbohrung Auffüllung/ Bodenluft
- EB1 Eignung Boden

- > Z2
- Z2
- Z1.2
- Z1.1
- Z0
- kein Analytik
